# JRC防草用 コンクリートマット!

フジプレコン株式会社

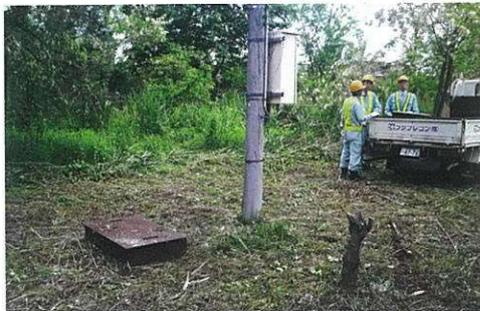
## ① 施工前草刈

施工前に草刈り機等で雑草を刈ります。根元から刈っておいた方が効果があります。

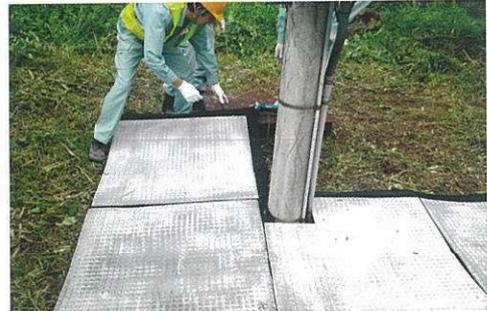
## ② 据付作業

配置を検討後、設置していきます。のりしろ部を重ね隙間がないよう施工してください。

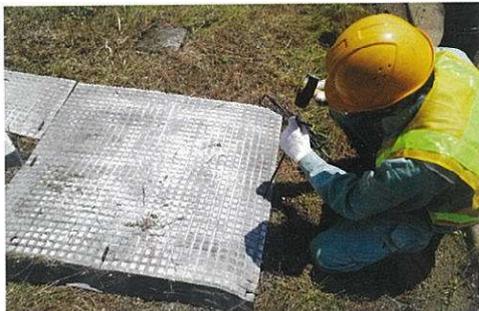
## ③ 止めピン打込み

防草マットの四隅にピンを打ち込みます。必要に応じて追加で打ち込んでください。

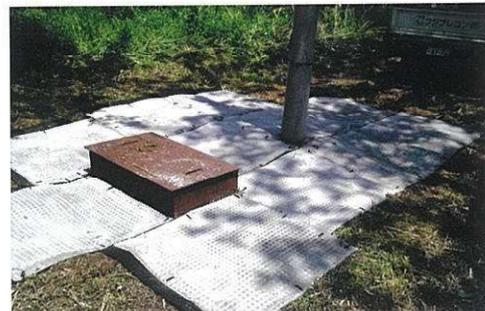
## ④ 完了

不要のりしろ部をカットして完了です。

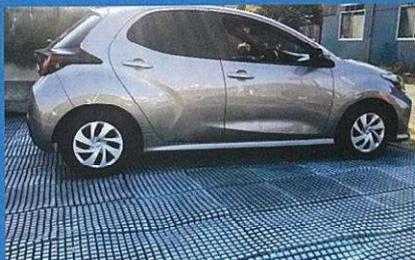
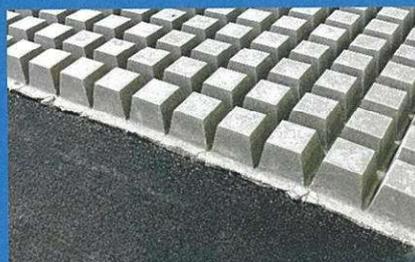
## 車の乗入にも対応した製品あります！

乗用車までの乗入に対応した防草マットです。駐車場や車両が通行するような場所でもご使用いただけます。

急発進、急ブレーキ、何回も繰り返す  
タイヤの動きは避けてください!

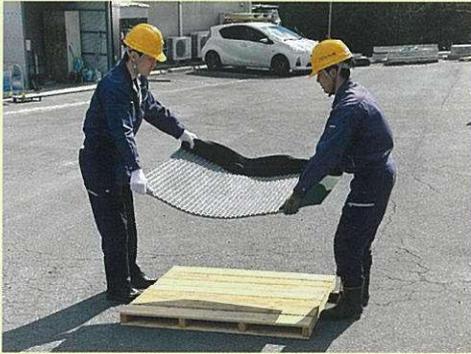
## 持ち運び方

2人以上で簡単に持ち上げることができます。  
(1枚あたり16kg)

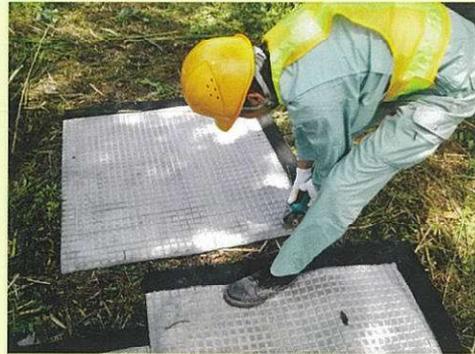
## 加工方法

コンクリートのマス目に沿って  
ディスクグラインダー等で簡単に加工できます。

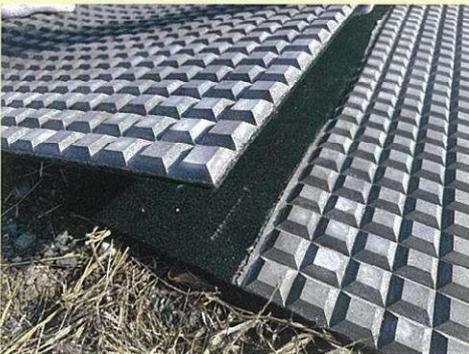
## 二重ラップ

防草マットののりしろ部分は必ず重ねて隙間が  
できないよう施工してください。

防草シートにコンクリートを張り付けているため紫外線劣化に強くなっています。接続部分は二重ラップになっており隙間から草が生えにくい構造です。

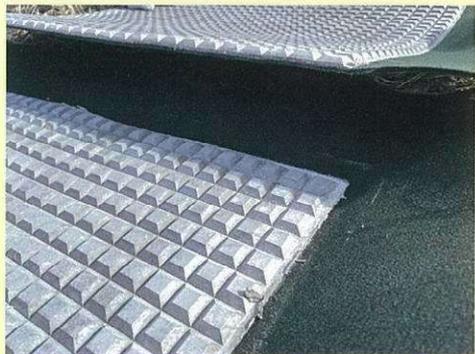
## 法面での施工時

法面へ施工する場合、法上の製品が  
法下の製品の上に重なるよう施工してください。

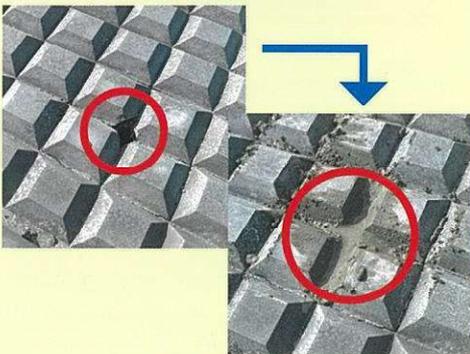
## ピンの打ち直し

ピンの打ち直しで生じた穴は  
モルタル等で埋めてください。

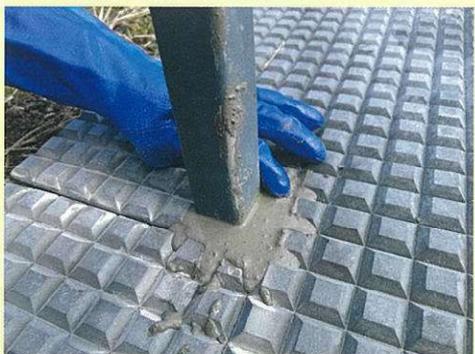
## モルタル施工

障害物との間に生じた隙間は  
モルタルで埋めてください。

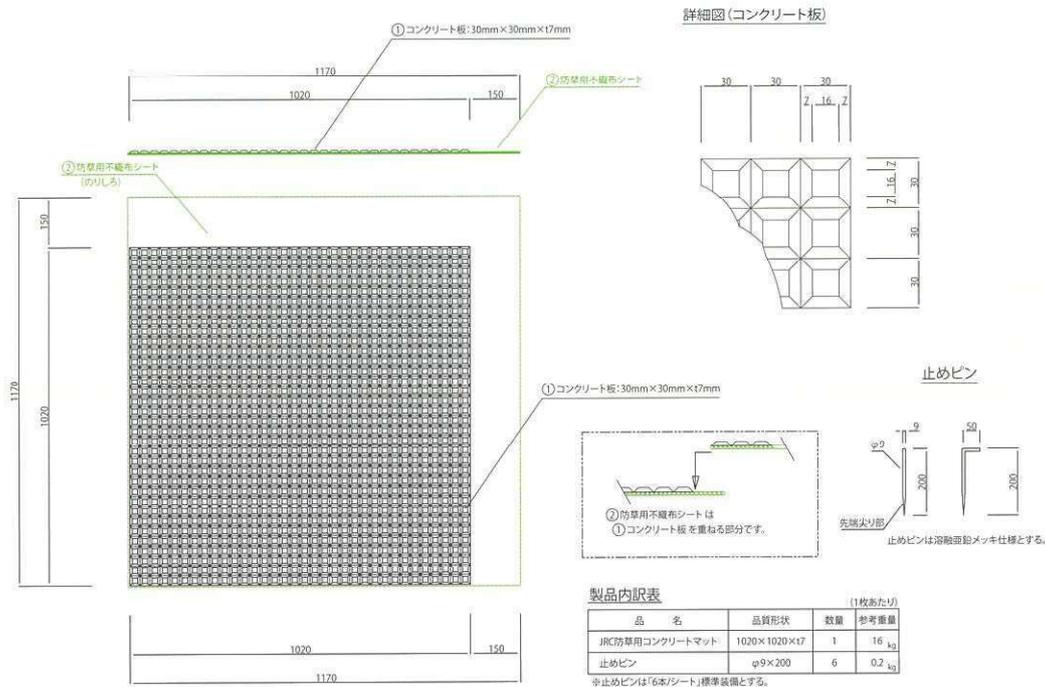
※オーダーメイドで様々なサイズに対応可能です。
